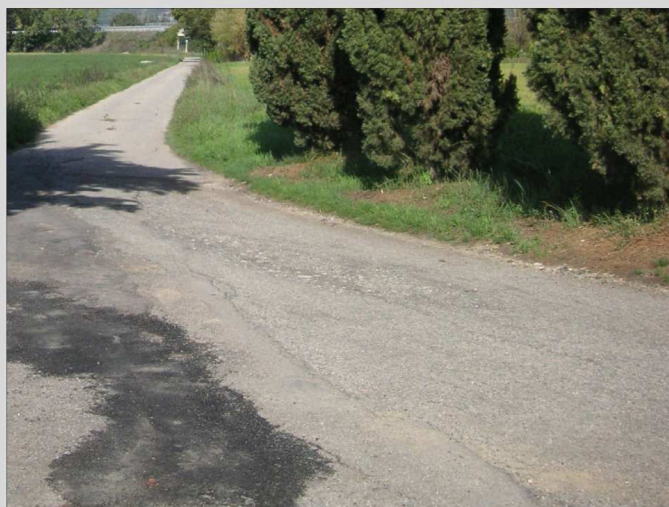
1: La strada di accesso al cimitero presenta disconnessioni ed avvallamenti. Non ci sono aree di sosta per le auto, il che implica un parcheggio a volte selvaggio sui bordi della strada ai limiti del cimitero

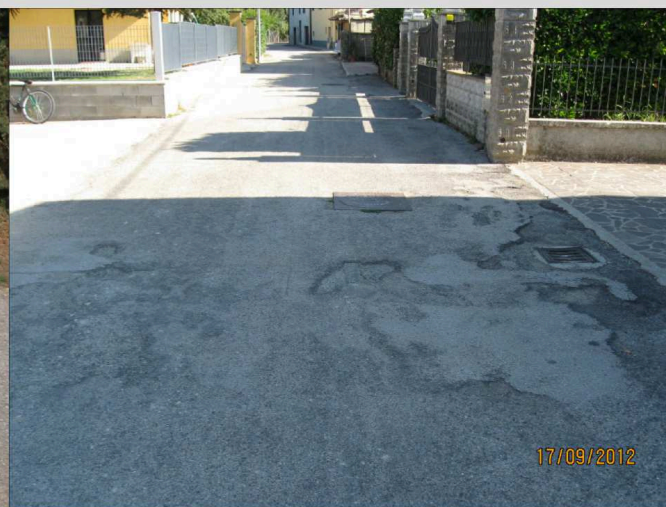
2: La strada che passa davanti alla chiesa è parte di quella che continua verso nord, costeggiando le residenze, e che testimonia il vecchio tracciato. L'asfalto di superficie ha subito fenomeni di degrado dovuti all'umidità interstiziale ed a fenomeni di gelività.

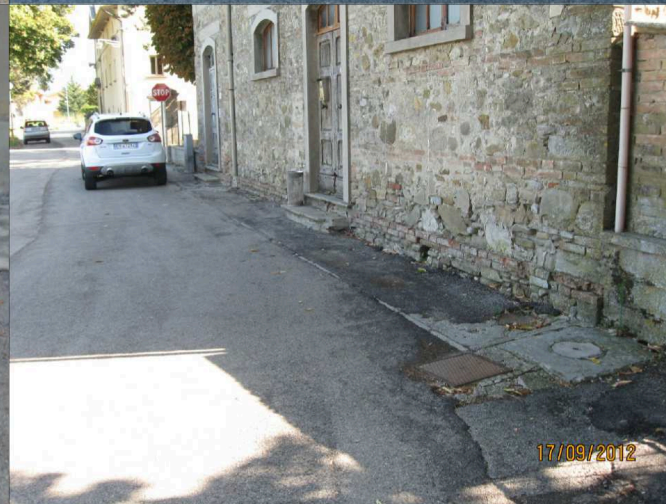
4: La zona fronte della facciata della chiesa è in gran parte asfaltata, con presenza di lacune, fratture che determinano l'accesso all'acqua piovana, con rischio di fenomeni di gelività nei periodi più freddi. L'accesso della chiesa è marcato da un rialzo in cemento caratterizzato anch'esso da evidenti fratture

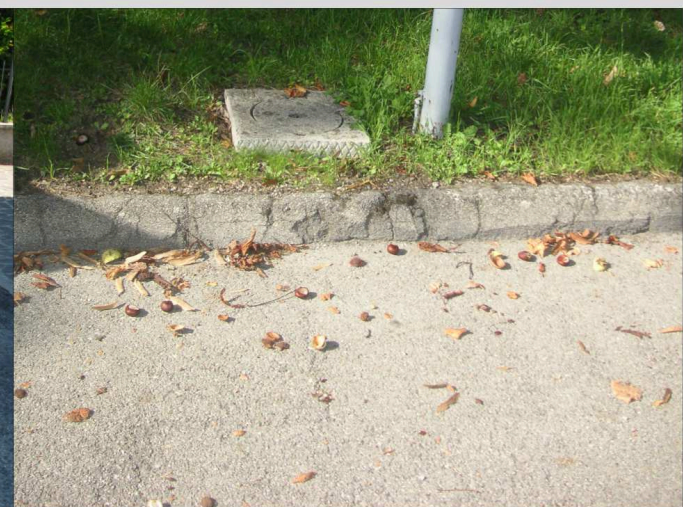
5: Le limitate dimensioni dello slargo adiacente la ex-scuola impediscono di poterla utilizzare come area di sosta. sono presenti tracce di opere di rifacimento della pavimentazione al limite dell'edificio.

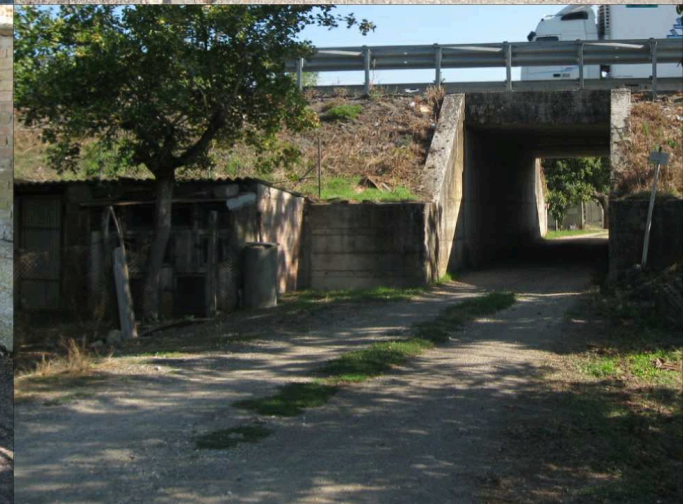
6: La strada che passa davanti alla chiesa è parte di quella che continua verso nord, costeggiando le residenze, e che testimonia il vecchio tracciato. Diventa sterrata poco oltre il limite dell'edificato, manifestando il suo aspetto originario di strada podereale storicizzata che entra in contatto stridente con la superstrada soprastante
