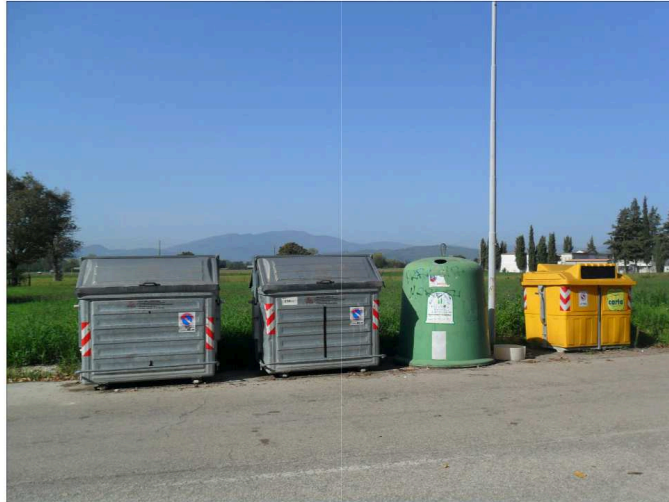
1: isola ecologica presente lungo la strada principale. L'assenza di segnaletica o cordoli di divisione determinano una certa pericolosità al traffico di veicoli.

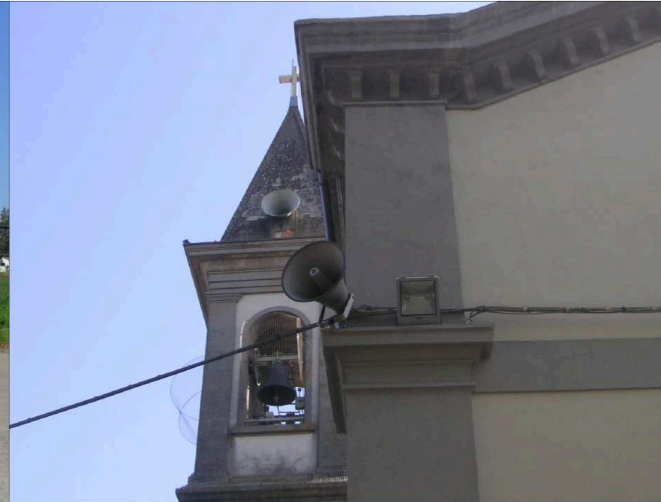
2: Facciata della chiesa. Sono presenti cavi aerei collegati ad un altoparlante ed ad un punto luce che illumina la parte sottostante.

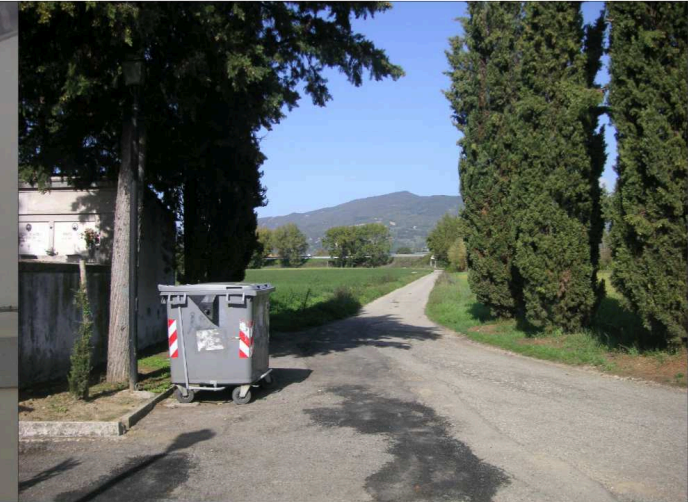
3: Strada di accesso al cimitero. Sulla curva è presente un raccogliatore per i rifiuti. Visibili è la parte terminale dei cipressi disposti sui due lati del primo tratto di strada e che servono da segnale alla presenza della struttura

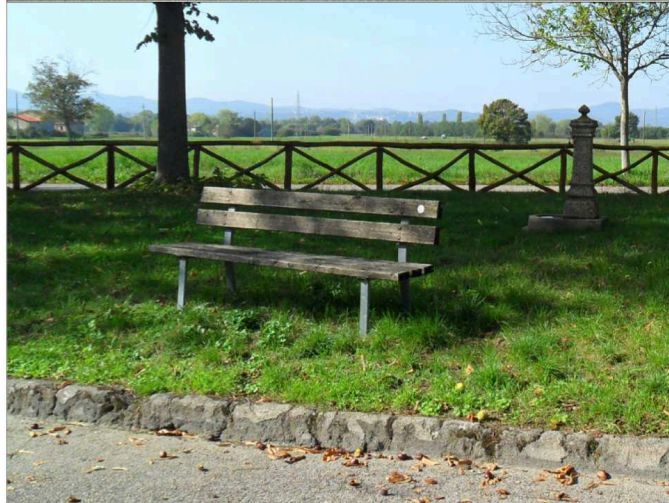
4: Seduta in legno sull'area verde di fronte alla chiesa. La necessità di avere uno spazio naturale di fruibilità pubblica ha intensificato la presenza di arredi quali sedute, una fontana, la staccionata a confine lungo la strada

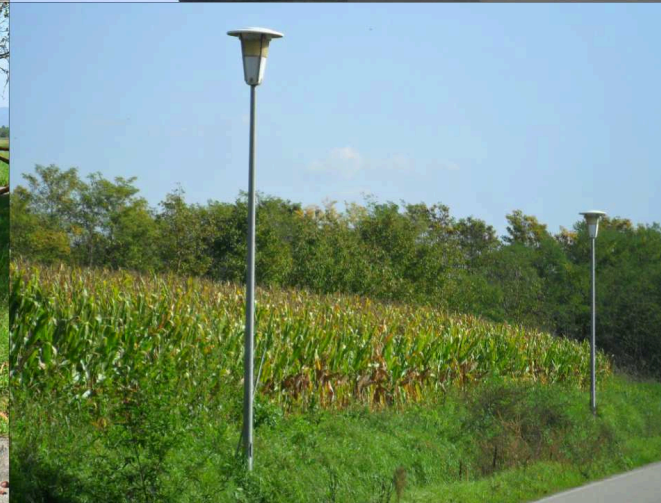
5: Lampioni posizionati sul tratto per Vignacci. Il modello è ormai datato. Sarebbe meglio sostituirlo con corpi luminosi di nuova generazione a risparmio energetico e che limitano l'inquinamento luminoso

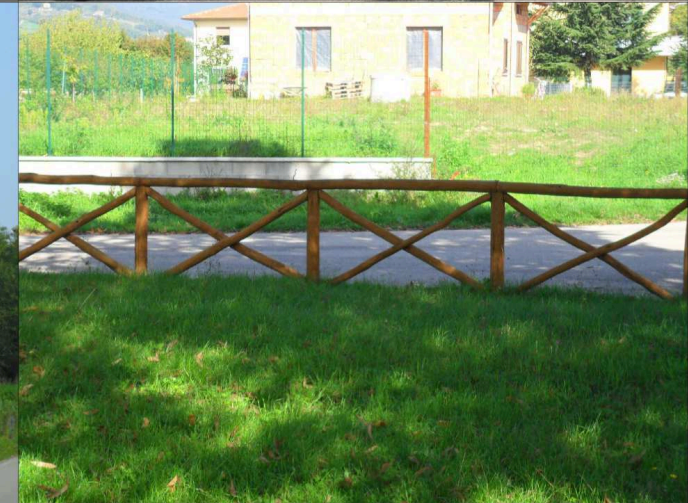
6: La staccionata segna il limite tra l'area verde ed il sistema stradale che lo circonda. E' assente sul lato fronte-chiesa.
